ԳԱՌՆԻԻ ՀԵԹԱՆՈՍԱԿԱՆ ՏԱԶԱՐԻ ՎԵՐԱԿԱՆԴՆՄԱՆ
ՃԱՐՏԱՐԱԳԻՏԱԿԱՆ ՀԱՐՑԵՐԸ

ՀԱՐՄԱ ՍԱՐԳՍՅԱՆ

ИНЖЕНЕРНЫЕ ВОПРОСЫ ВОССТАНОВЛЕНИЯ ЯЗЫЧЕСКОГО ХРАМА В ГАРНИ

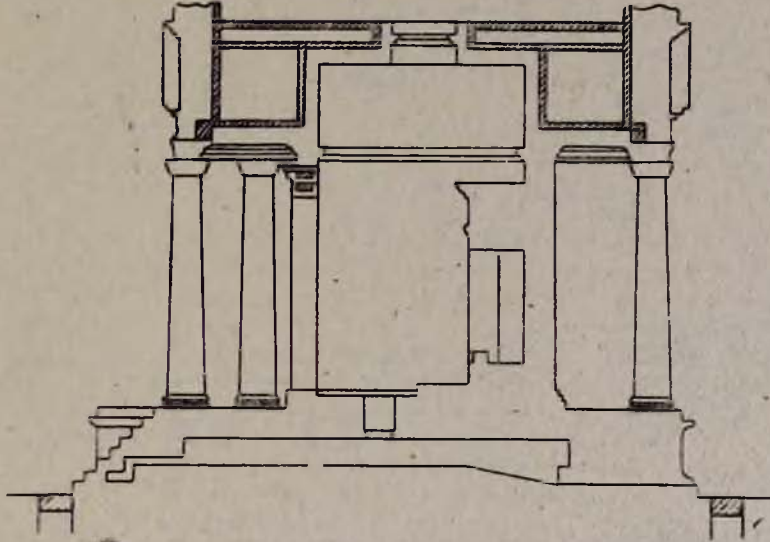
Նկ. 1. Գառնի հեթանոսական տաճարի երկայնական կտրվածքը:

Տաճարը տեղադրված է հիմնատակից մինչև վերին հարթակը մոտ 4 մ բարձրություն ունեցող պատվանդանի վրա, որի երկայնական առանցքը ուղղված է հյուսիսից հարավ: Այն կազմված է մոտ 8 մ երկարություն և 5 մ լայնություն ունեցող սրահից, նախասրահից և պարագծով շրջափակված է 24 սյուներ ունեցող սրահներով: Սանդուղքներն ու նախասրահից դեպի սրահը տանող մուտքը հյուսիսային կողմից են: Սրահի ծածկը թաղային է, մնացած ծածկերի առաստաղները հարթ են: Հյուսիսային ու հարավային կողմերից շենքը ունեցել է եռանկյունի ճակտոններ, տանիքը երկթեք է եղել (նկ. 1, 2):

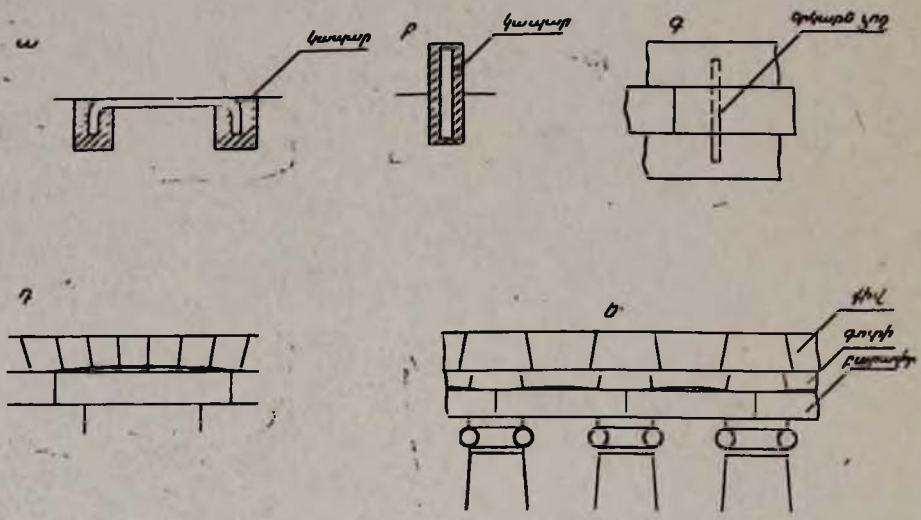
Տաճարի պատվանդանը շորս կողմից շրջապատված է խոշոր, լավ մշակված որձաքարերով, որոնք իրար են միացված մետաղական Ո-աձև, կապարով ամրակցված կապերով: Պատվանդանի միջին տարածությունը լցված է քարակրաքետոնով և վրայից ծածկված որձաքարի սալերով: Քարակրաքետոնը տարիների ընթացքում ստացել է կրաքարի ամրություն: Տաճարի պատերը շարված են առանց շաղախի, լավ մշակված որձաքարերով, որոնք հորիզոնական հարթությունում իրար են միացված Ո-աձև պահանգներով (նկ. 3ա), իսկ ուղղահայաց ուղղությամբ՝ երկաթի ցցերով (նկ. 3բ): Սյուների որձաքարի թմրուկները միմյանց, խարիսխներին ու խոյակներին միացված

1,05 մ լայնությամբ և մինչև 5 ա զանգված ունեցող սալերով: Անկասկած, այդ մեծ քարերը բարձրացվել ու տեղադրվել են ճախարակներով: Չափազանց հետաքրքիր են լուծված տաճարի մնացած տարրերը: Սրահի մուտքը ծածկված է եղել մի մեծ քարից պատրաստված բարավորով, որի վրա դրված է սեպաձև քարերից հավաքված սանդղիկը՝ երկրորդ բարավորը: Սանդղիկի և բարավորի միջև լուսանցք է թողնվել (նկ. 3դ), ինչիցն այն է, որ մի քարից պատրաստված բարավորը վերից եկող բեռնվածքից, իբրև հեծան,

ծովան է աշխատում, մինչդեռ սեպածն քարերից հավաքած վերևի սանդղիկը՝ բարավորը, իբրև կամար՝ սեղմման: Հաշվարկները ցույց են տալիս, որ սեպածն քարերից հավաքած սեղմման աշխատող բարավորի կրողունակութունը 4-ից 8 անգամ ավելի է, քան մի քարից պատրաստվածինը: Տաճարը կառուցող տաղանդավոր վարպետը չէր կարող ժամանակակից հաշվարկները կատարել, բայց փորձից քաջատեղյակ է եղել, որ մի քարից պատրաստված

Նկ. 3. Գանձի հեթանոսական տաճարի մանրամասները. ա—երկաթե Ո-աձև ներդիր, բ—երկաթե ցից, գ—քարերը կապող երկաթե ձող, դ—մուտքի դռան բարավորը, ե—սյունասրահի բարավորները:

բարավորը փոքր կրողունակութուն ունի և այդ պատճառով լուսանցք է բացել բարավորների մեջ ու բռնաթափել է ներքևի, ավելի քիչ կրողունակութուն ունեցող բարավորը:

Նույն սկզբունքով են կառուցված եղել սյունաշարի ծածկերը: Խոյակների գլխին դրված են մի քարից պատրաստված բարավորներ, դրանց վրա՝ սեպածն քարերից հավաքված հորիզոնական գոտին, որի վրայից էլ՝ սեպածն մեծ քարերով քիվը: Գոտու և բարավորների միջև լուսանցք է թողնված (Նկ. 3b): Սեպածն քարն սալերով է ծածկված եղել սյունասրահի և սրահի պատի միջև եղած տարածության հարթ առաստաղը: Տաճարի թաղային ու հարթ ծածկերի վրա լցվել է քարակրաբետոնն լիցք, որի վրայից տեղադրվել են երկթեք տանիքի քարե կղմինդրները, այս բոլոր տարրերը իրար են միացվել կապարով ամրակցված մետաղական մասերով:

Տաճարի կառուցվածքների միասնությունը ապահովելու, երկրաշարժից կամ այլ պատճառներից առաջացած հնարավոր տեղաշարժերը կամ նստվածքները կանխելու համար նրա պատվանդանի պարագծով փորված խրամատը լցվեց բետոնով ու վրայից կառուցվեց պատվանդանը գրկող երկաթբետոնե գոտի: Տաճարի պատերն ու մյուս տարրերը վերականգնելիս կիրառվեցին հնում օգտագործված մետաղական կապերի տիպի Ո-աձև պահանգներ և ուղղաձիգ ցցեր, որոնց ծալրերը դրվում էին քարերում փորված փոստրակներում և ամրակցվում հալած կապարով: Այս մետաղական ներդիրները չէին կարող ապահովել տաճարի տարրերի անհրաժեշտ ամրությունն ու կապը, ուստի քարերում փորվեցին միջանցիկ անցքեր, դրվեցին մետաղական երկար ձողեր, որոնց ծալրերը ցեմենտի շաղախով ամրանում էին վրայի և տակի քարերում փորված անցքերում (նկ. 3գ):
